**Komuna e Gjilanit**  
**Drejtoria për Mbrojtje dhe Shpëtim**

**VLERËSIMI I RREZIQEVE NGA FATKEQËSITË  
NATYRORE DHE FATKEQËSITË TJERA PËR  
KOMUNËN E GJILANIT**

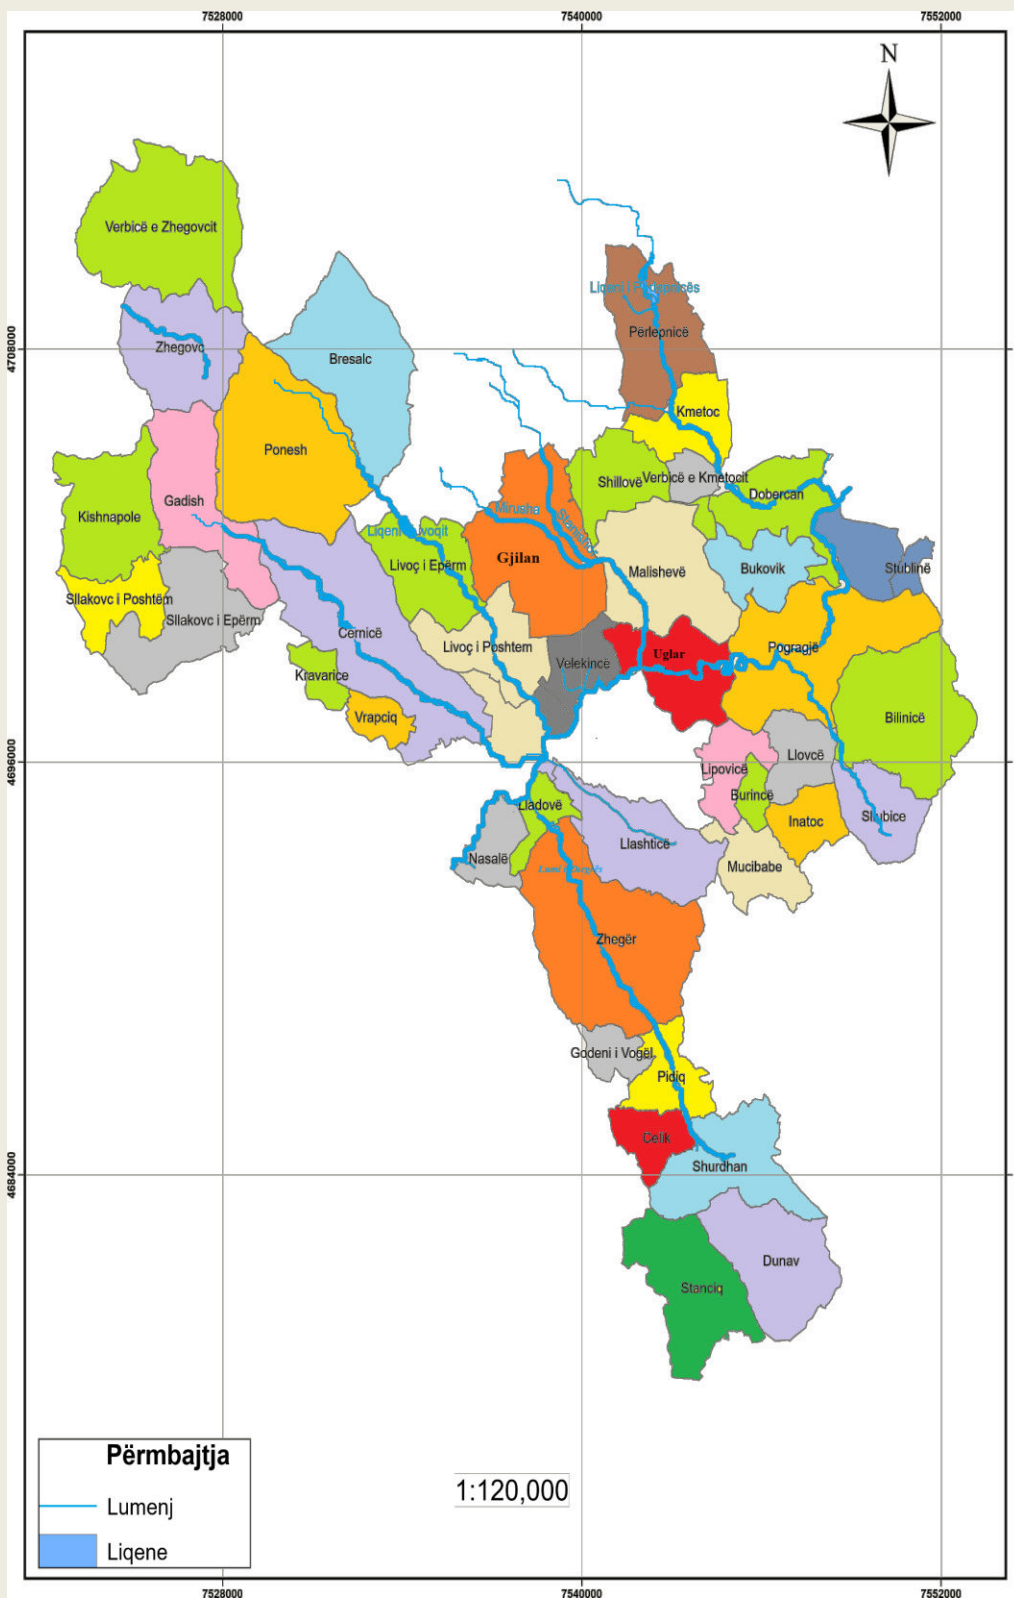
Hidrografia e komunës së Gjilanit<sup>2</sup>

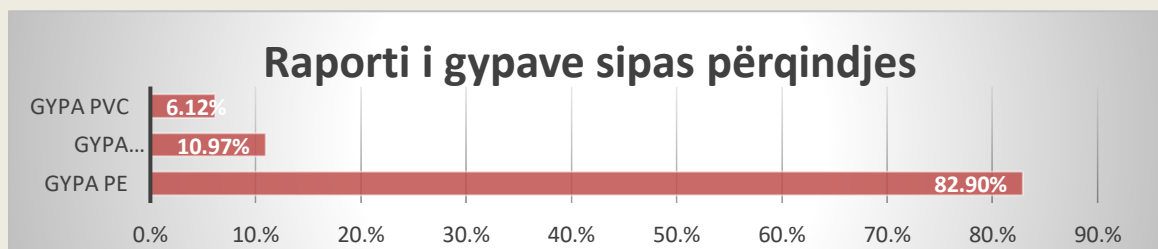
Grafiku 1 Gypat e instaluar sipas materialit në rrjetin e ujësjellësi në Gjilan (Qyteti)/Referenca KRU Hidromorava

Po ashtu në nivel Regjional gjatësia e gypave të mbetur me Azbest Cement (AC) është rreth L=49.565 km gypa ose 21.1% e rrjetit të përgjithshëm. Pasqyrën e përqindjes së gypave sipas materialeve të instaluar në ujësjellësin e Gjilanit dhe 9 fshatrave përreth është treguar në grafikën e më poshtme:

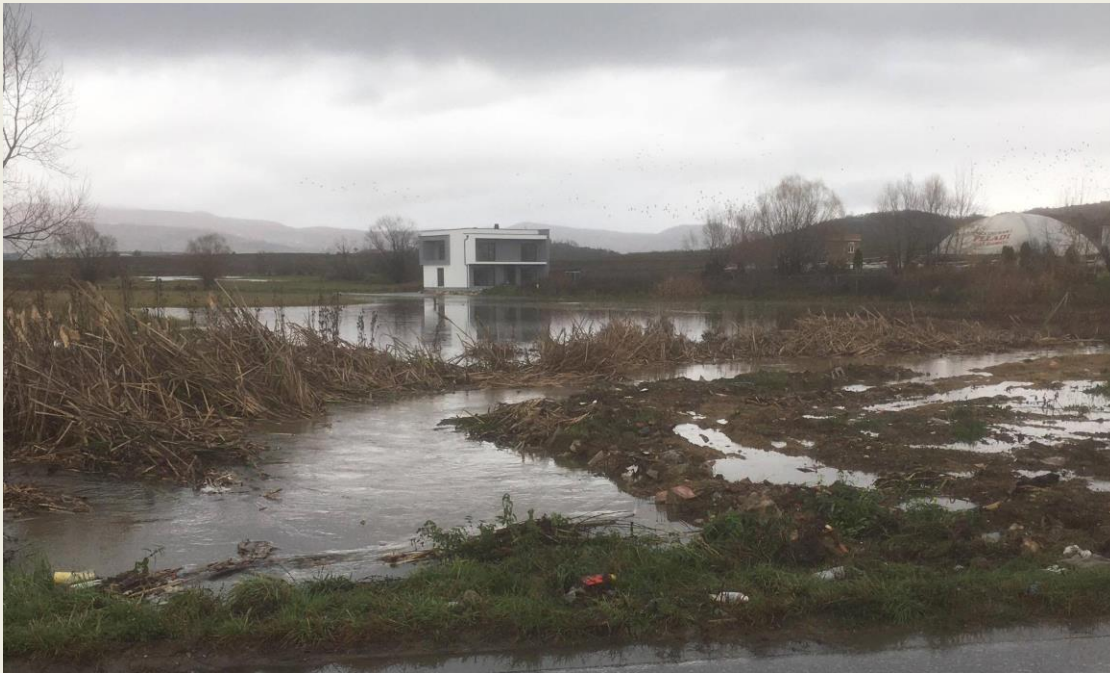
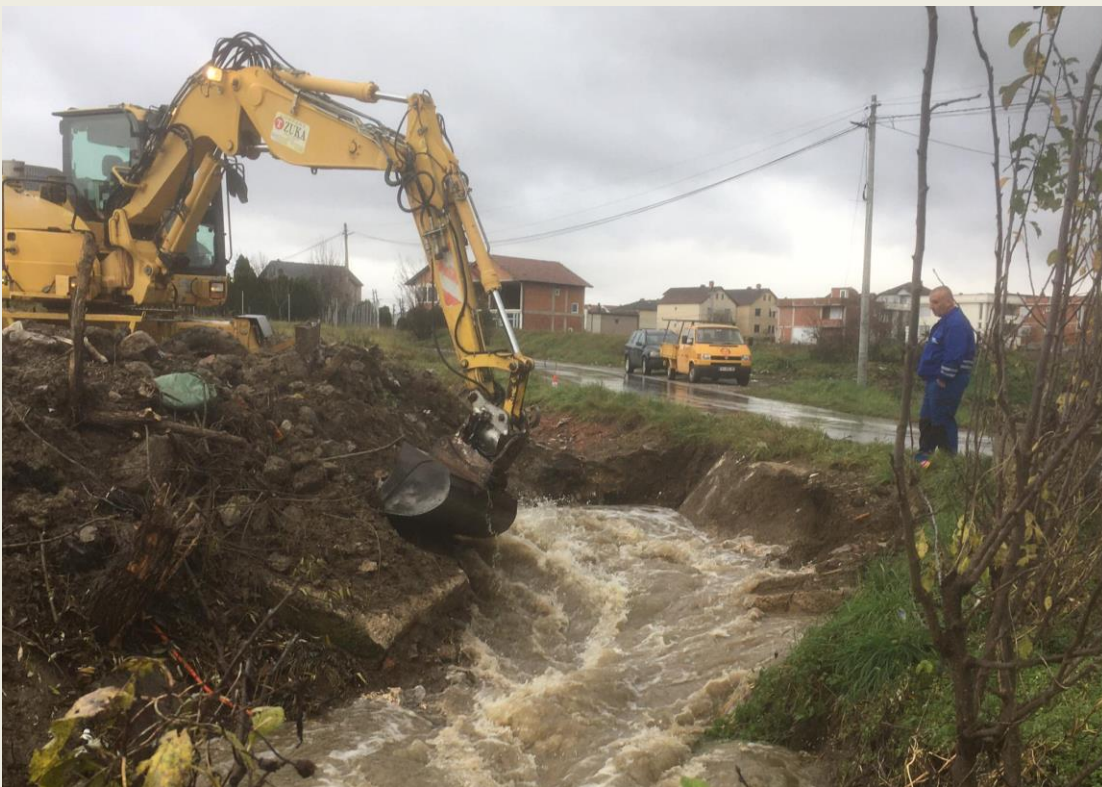
Vërshimet me 20.11.2022, dalja nga shtrati e lumit Stanishorka dhe përroi i Shillovës

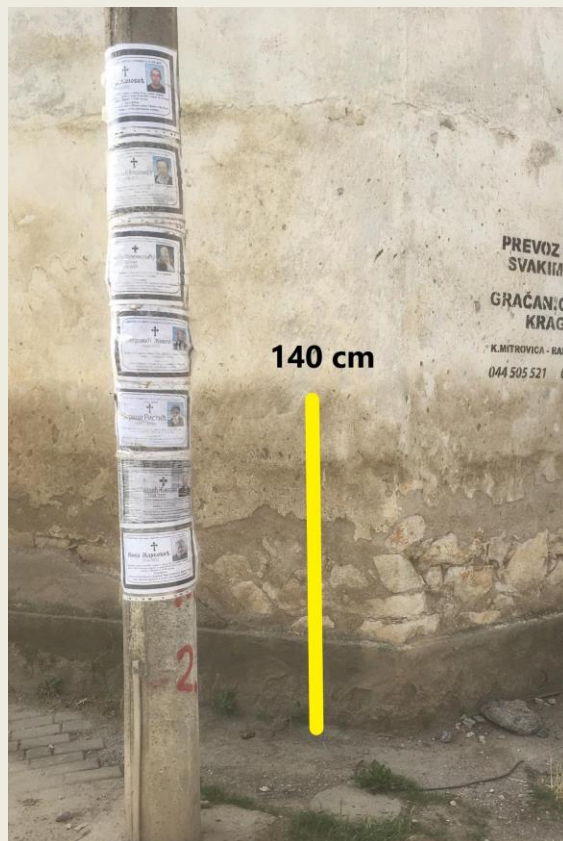
Niveli i ujit në qendër të fshatit Shillovë i shkaktuar nga prroi i Shillovës

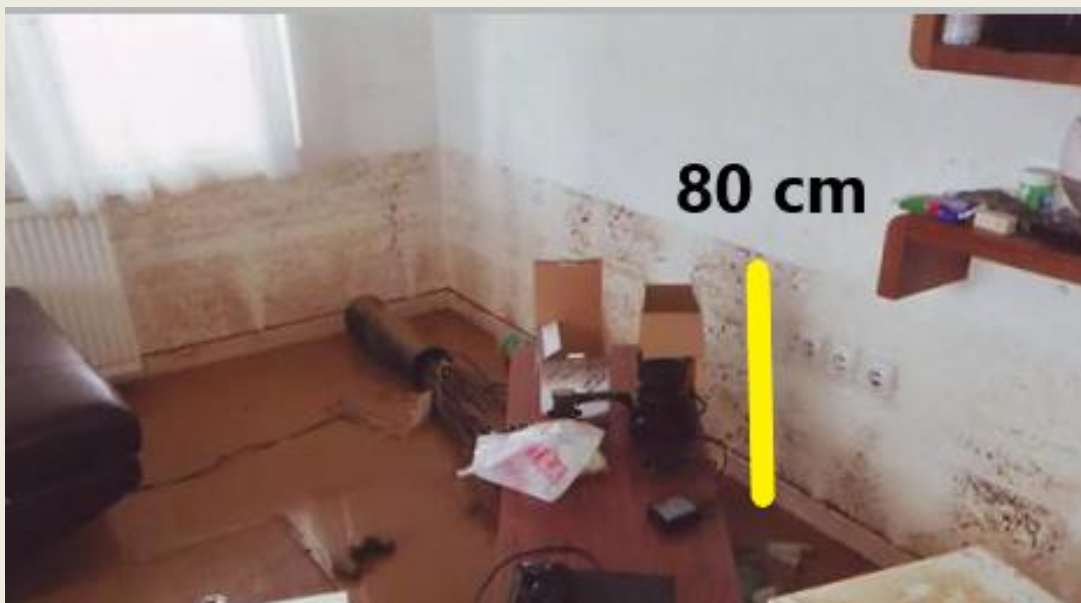
Niveli i ujit në katin përdhes të një shtëpie banimi në lagjen Porodin, shkaktuar nga vërshimi i lumit Stanishorka

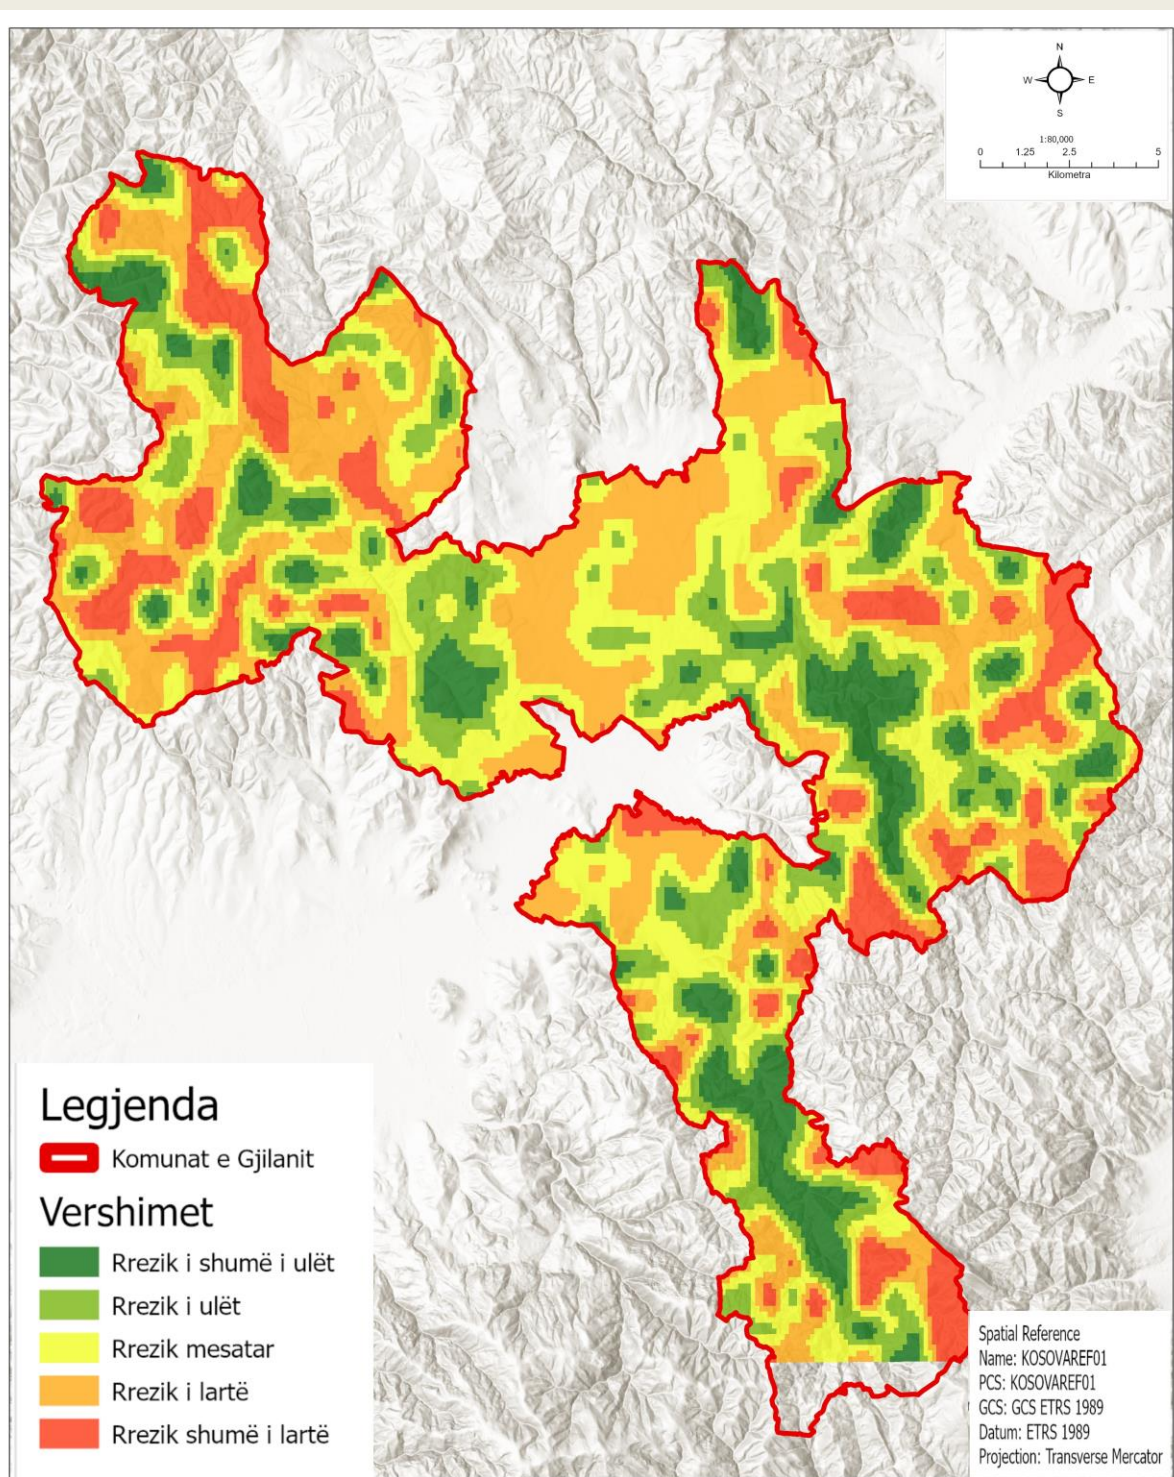
## Harta e rrezikut nga vërshimet - Komuna e Gjilanit

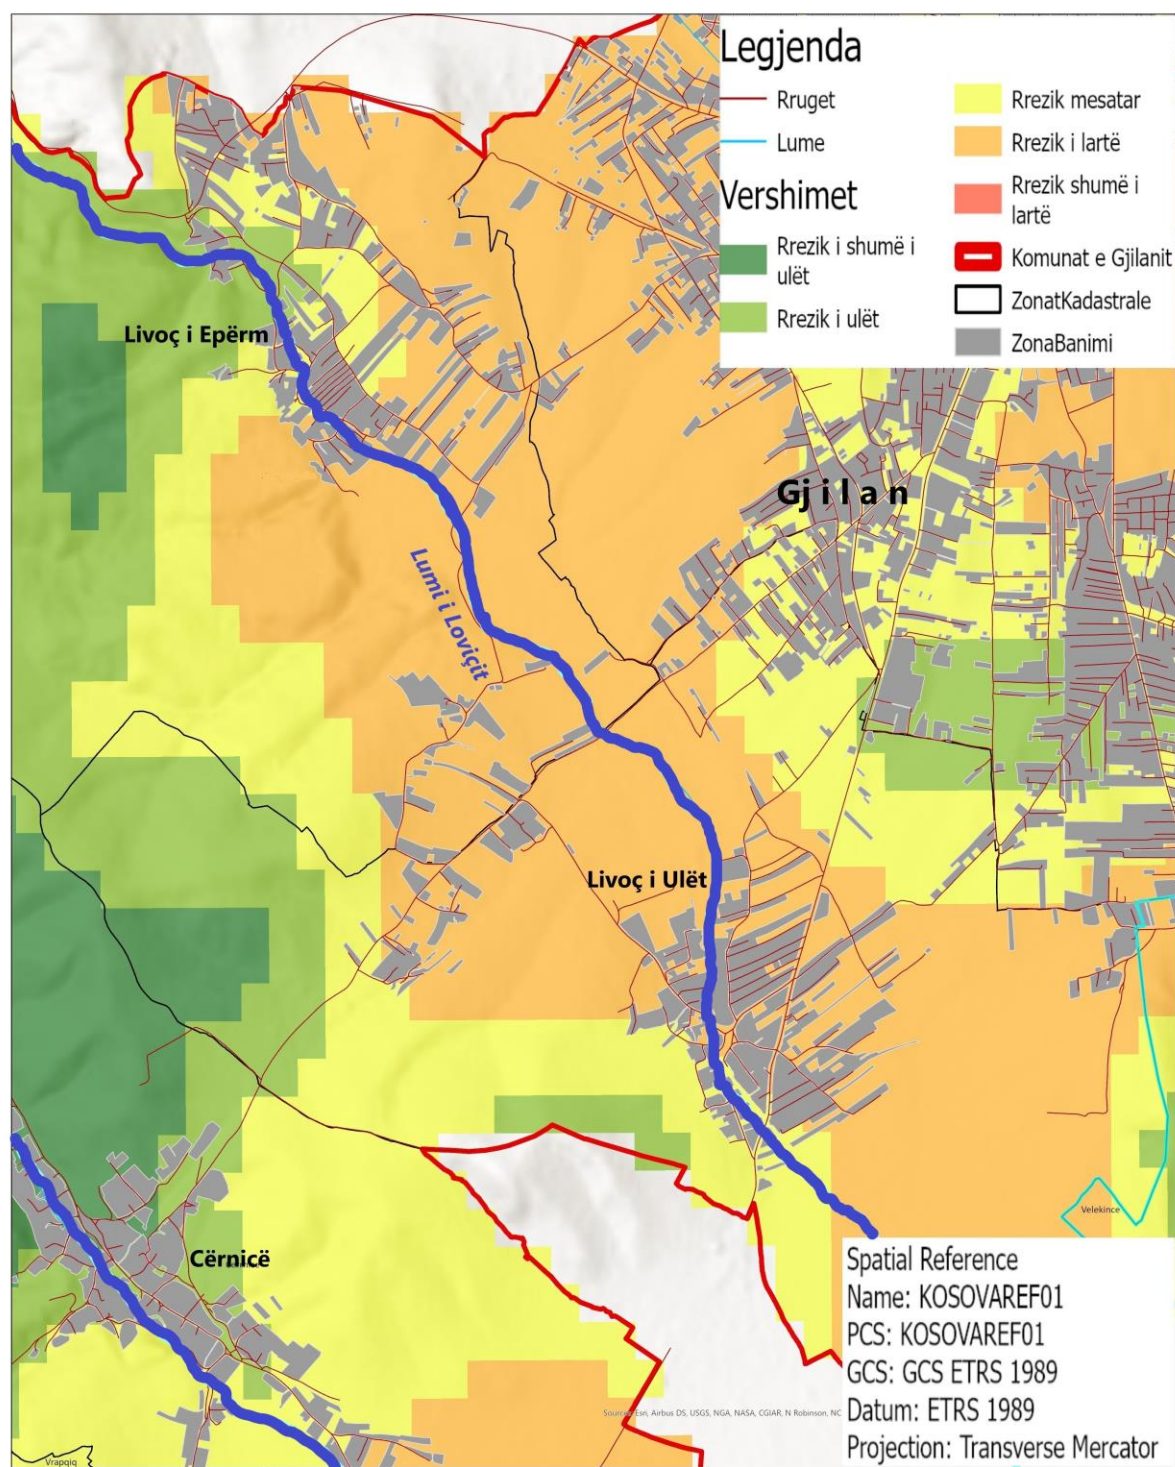
Harta e rrezikut nga vërshimet  
Zonat kadastrale: Livoç i Epërm, Livoç i Ulët, Cërnice

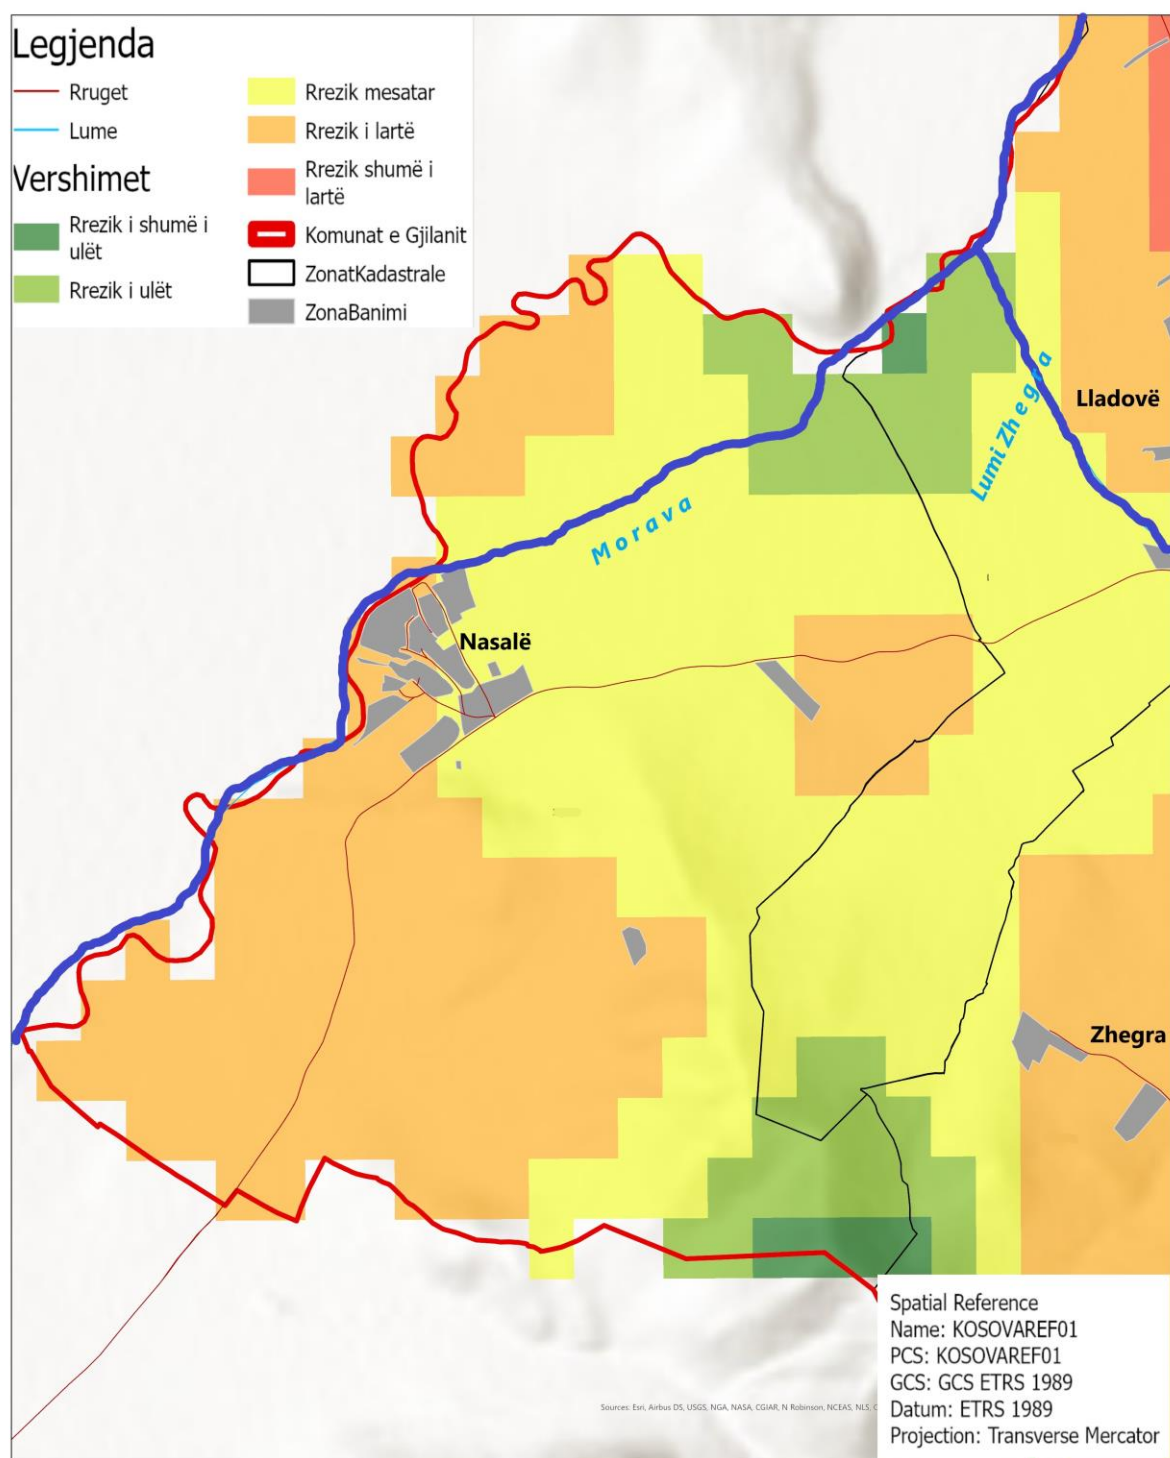
## Harta e rrezikut nga vërsimet - Zona Kadastrale Nasalë

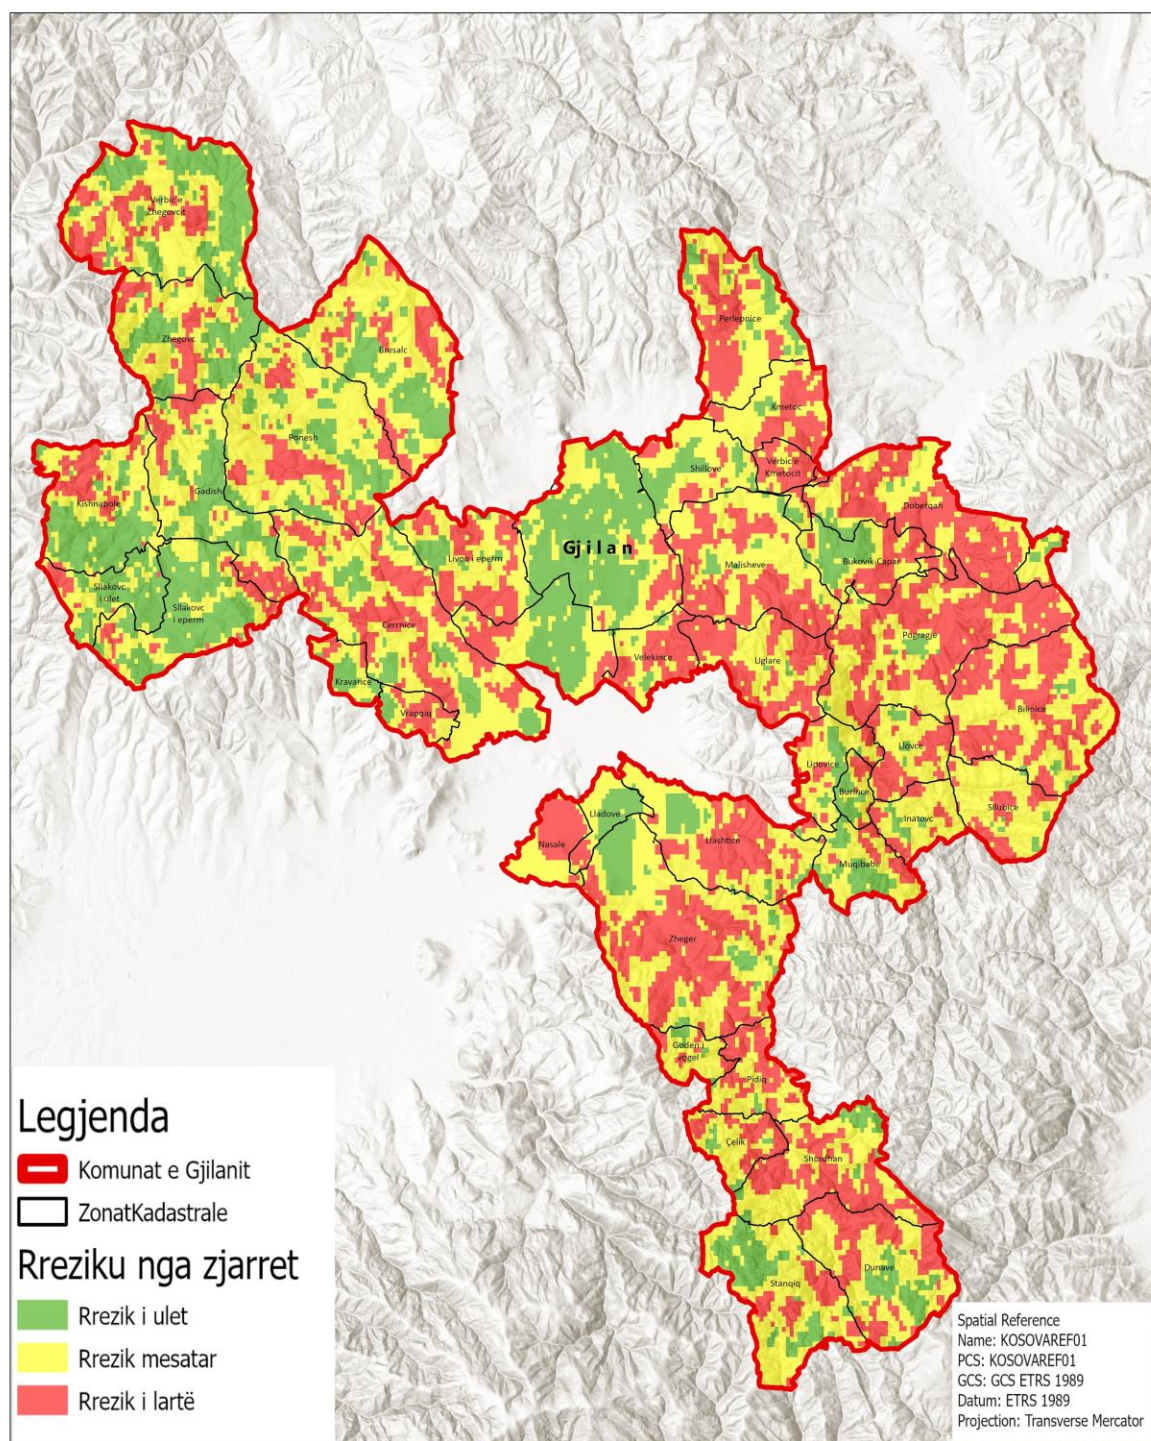
## Harta e rrezikut nga zjarret - Komuna e Gjilanit

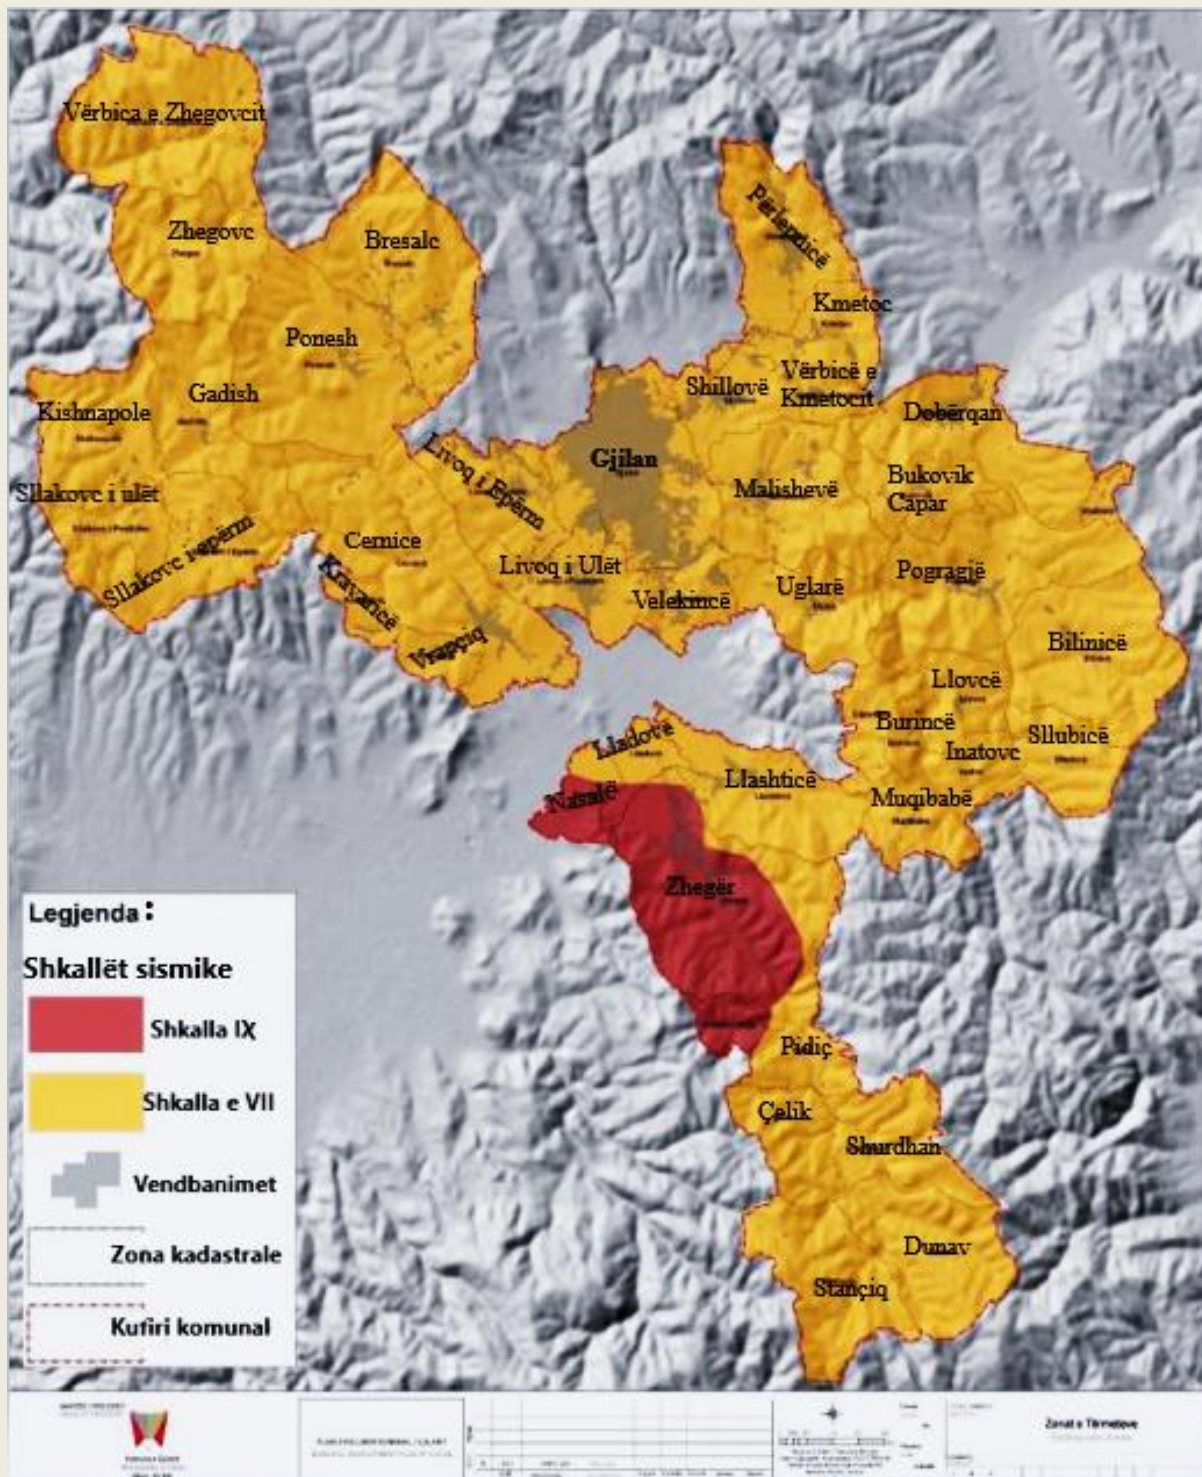
Epiqendrat e tërmetejeve të ndodhura në Komunën e Gjilanit

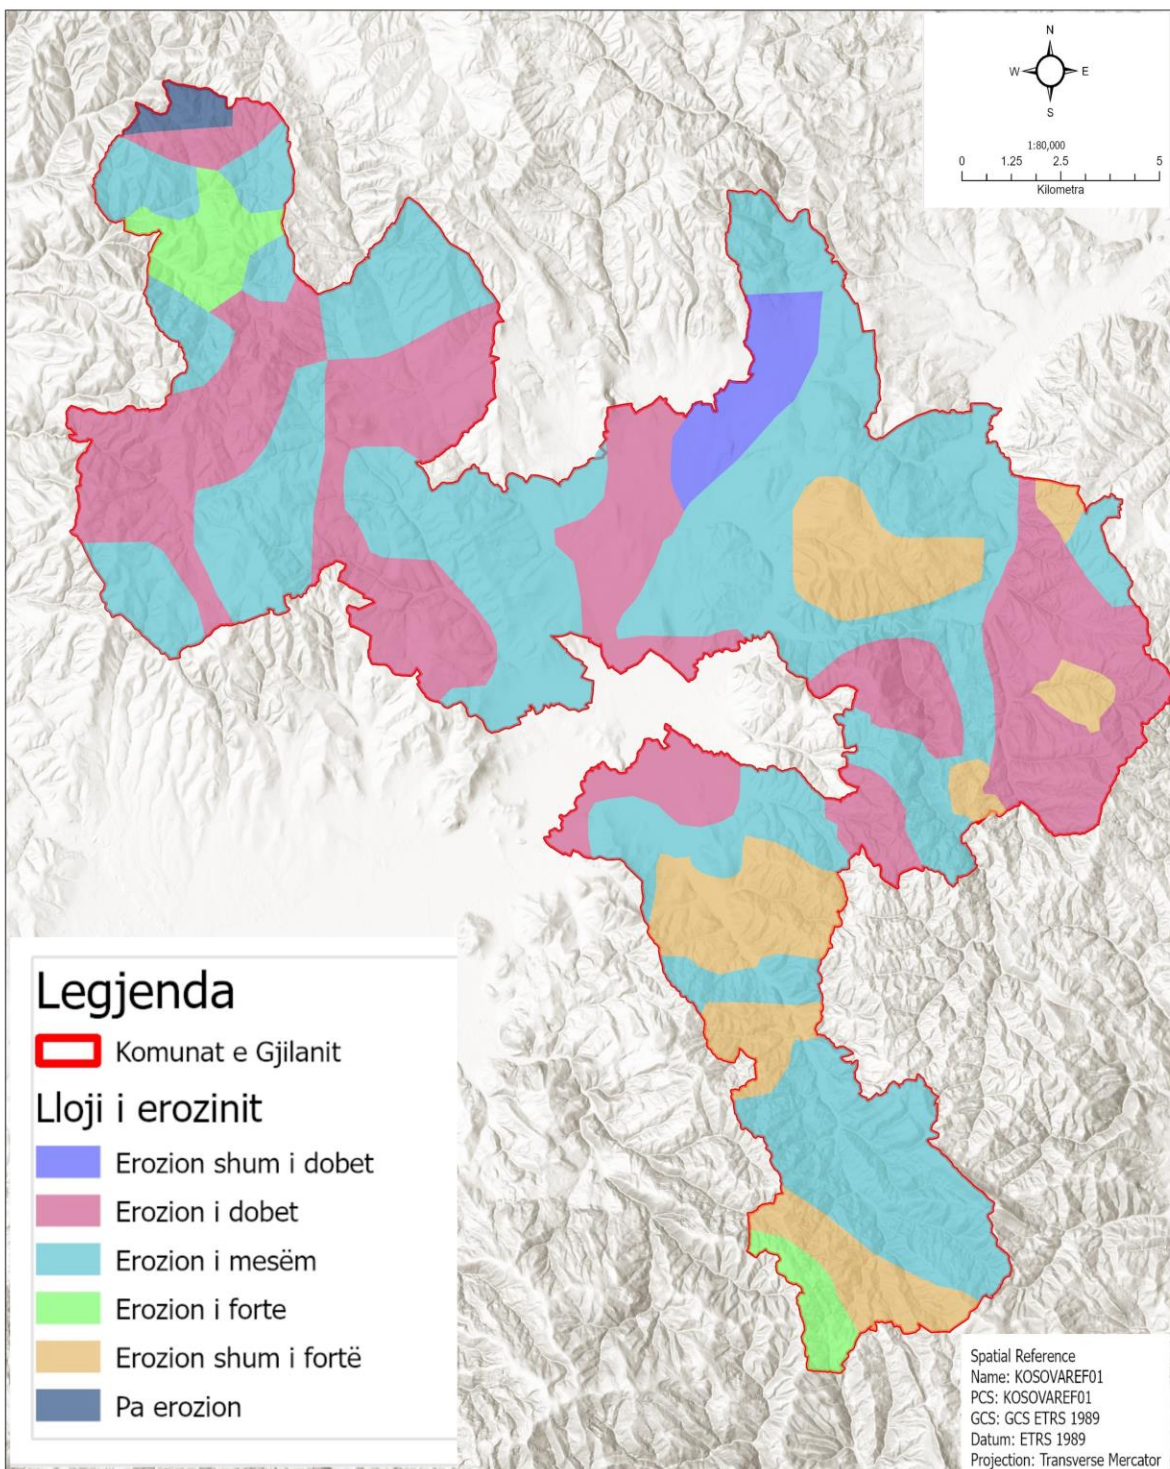
## Llojet e erozionit - Komuna e Gjilanit

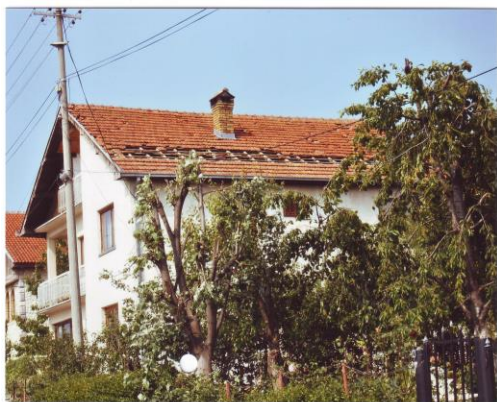
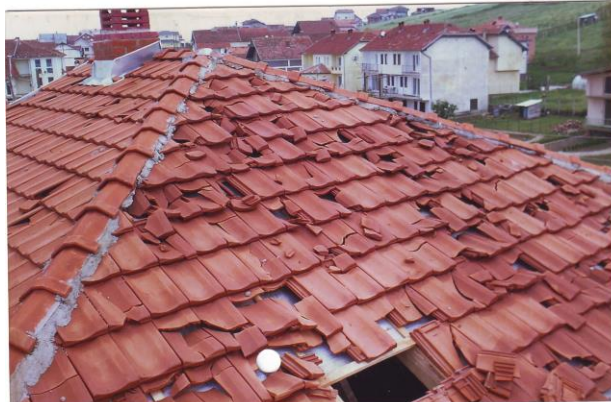
Pullaze shtëpish të dëmtuara gjatë shtrëngatës dhe breshërit të vitit 2009

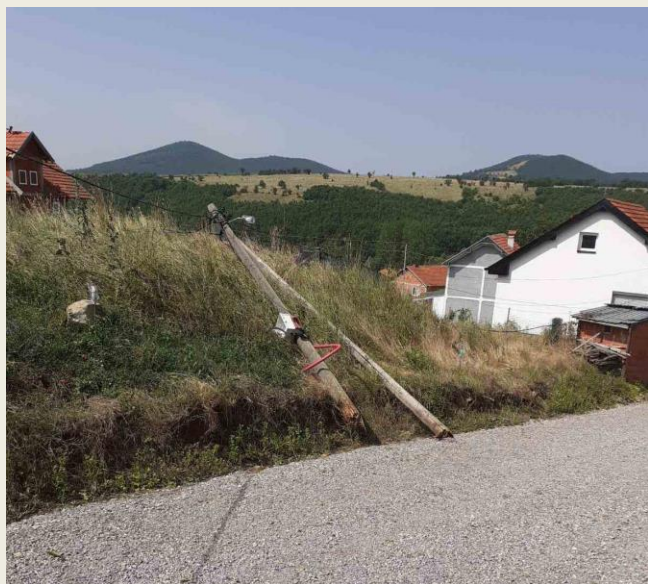
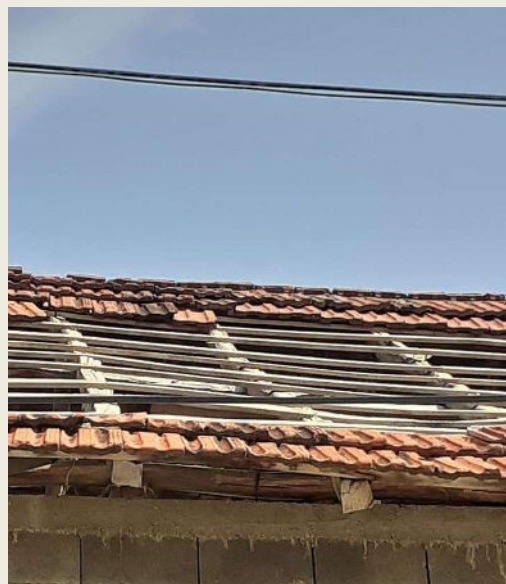
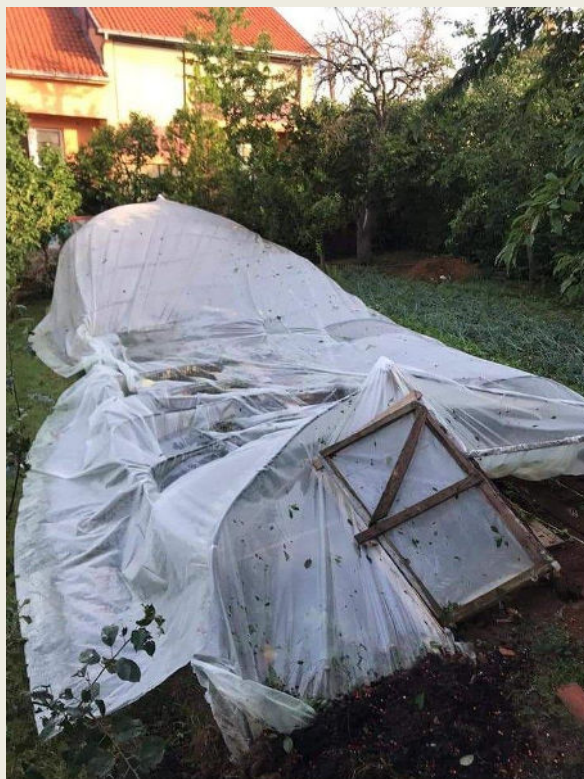
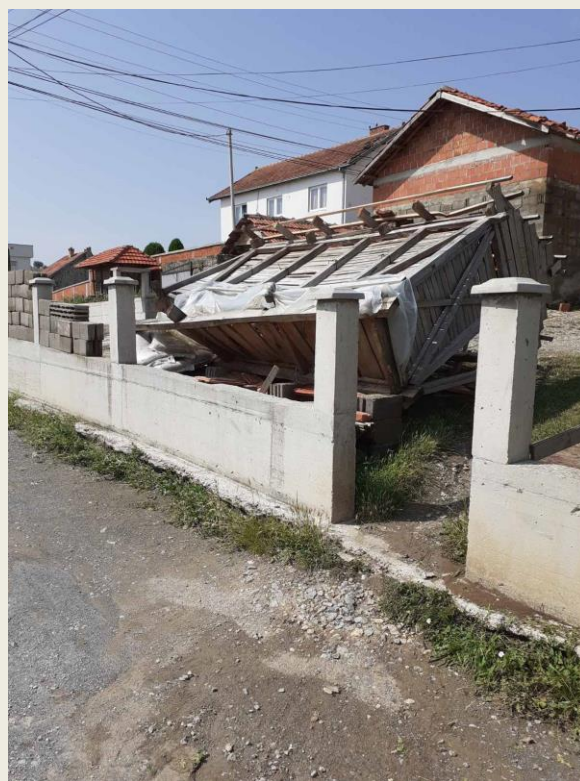
Goditja e erës në Komunën e Gjilanit me 21 dhe 23 qershor 2022

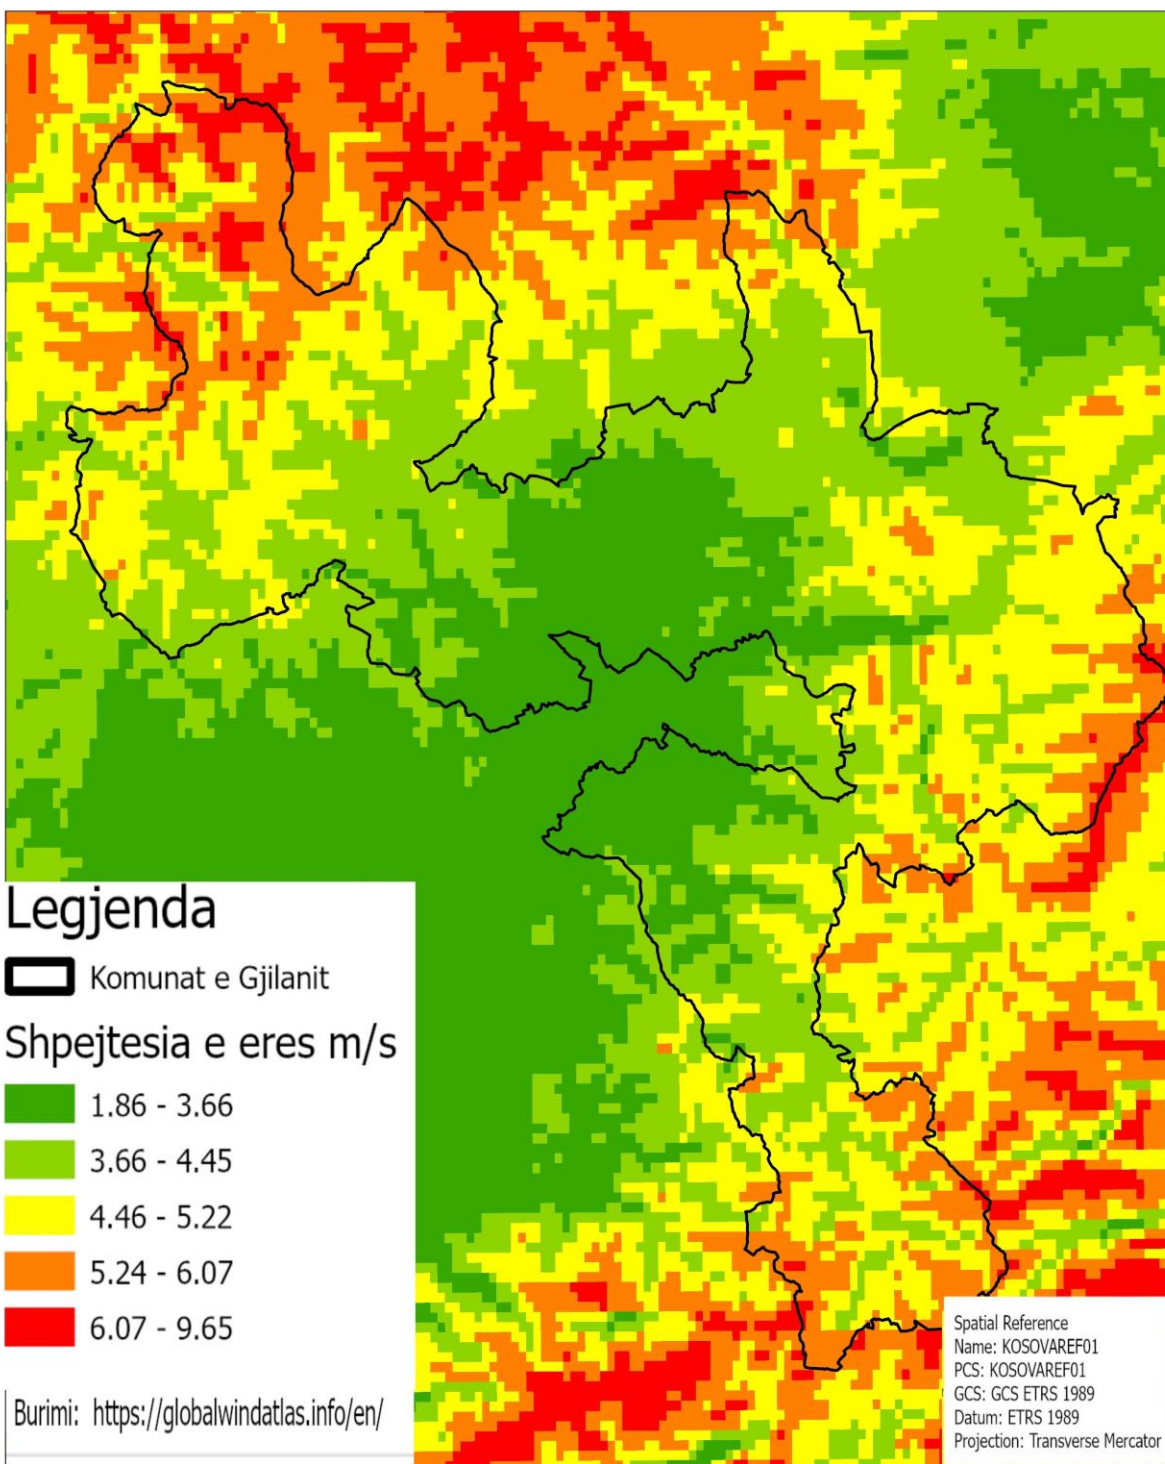
## Shpejtësia e erës m/s - Komuna e Gjilanit

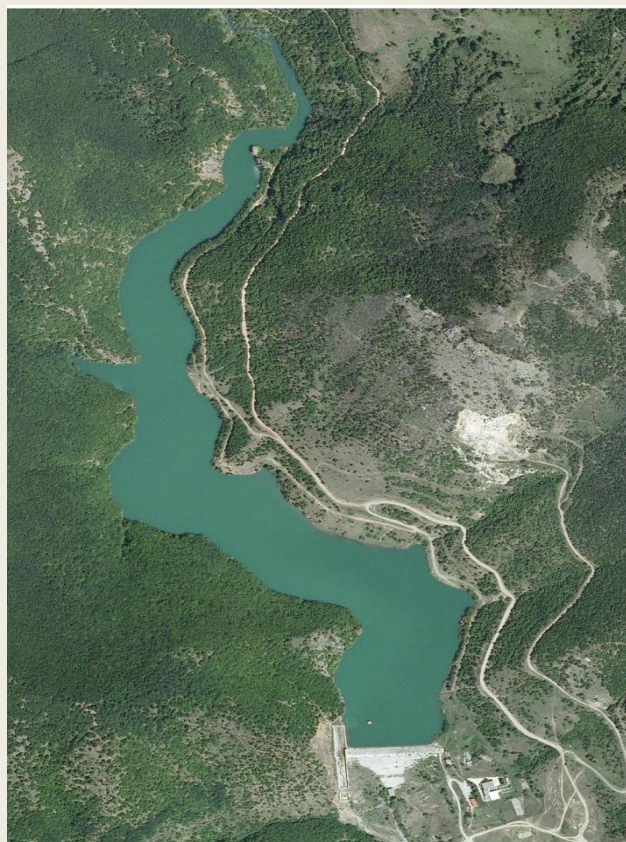
Liqeni akumulues i Përlepnices

Zbrazja e ujit nën kuotën 560.60 që konsiderohet si hapësira e vdekur mundësohet përmes gypit nga çeliku i derdhur të profilit Ø 400mm.

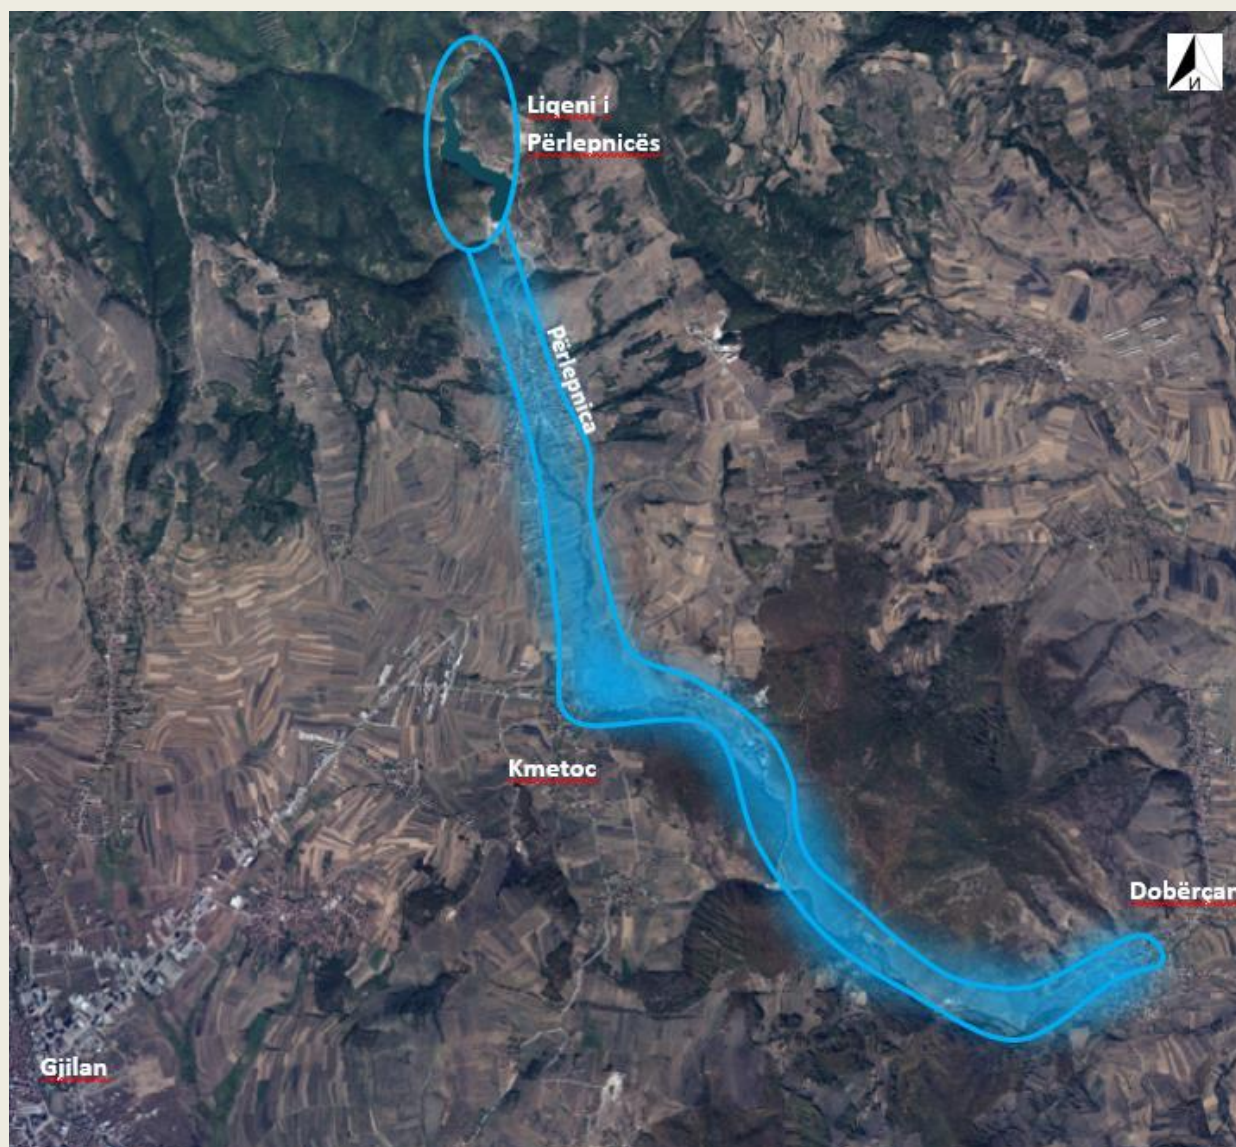
### Zona e rrezikut në rast të shpërthimit të digës së liqenit akumulues të Përlepnicës

- Për fshatin Dobërqan kuota 574,40 lmd;
- Për fshatin Kmetoc kuota 579.00 lmd dhe;
- Për fshatin Përlepnice kuota 582,80 lmd.

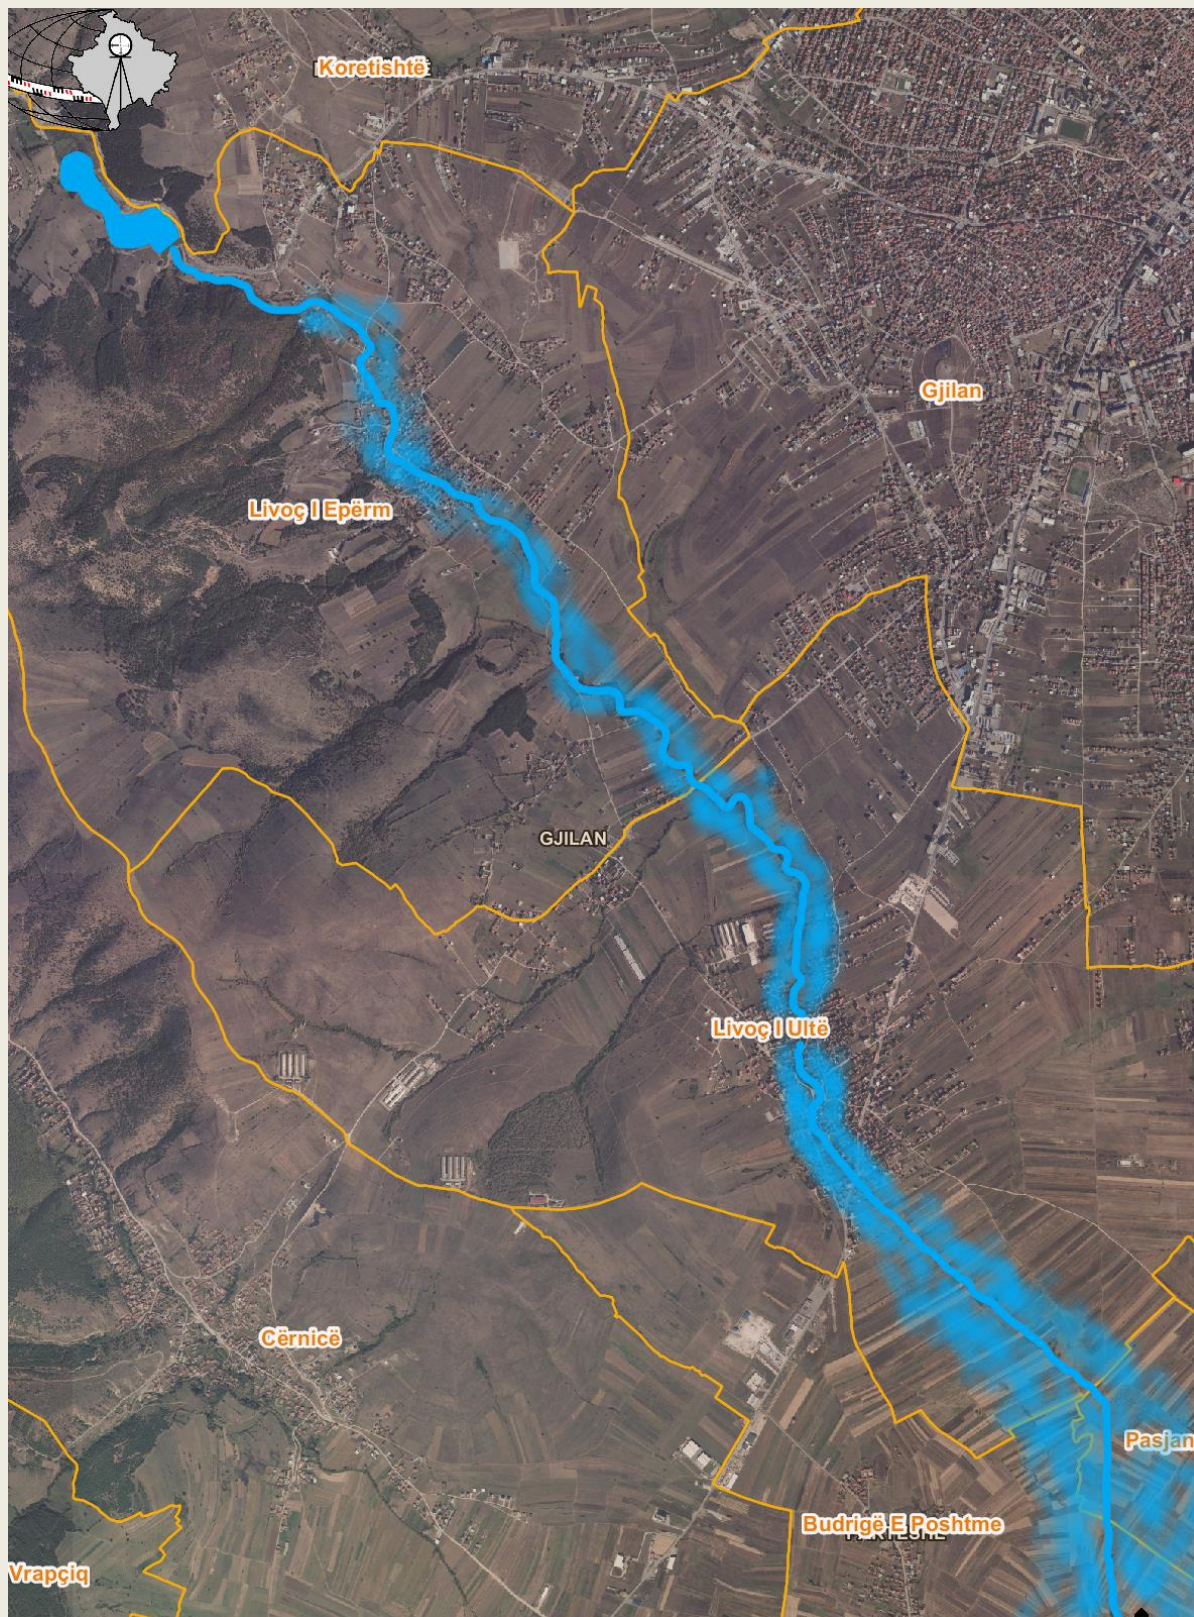
Zona e rrezikut në rast të shpërthimit të digës së liqenit të Livoçit
