**Komuna e Gjilanit**  
**Drejtoria për Mbrojtje dhe Shpëtim**

**VLERËSIMI I RREZIQEVE NGA FATKEQËSITË  
NATYRORE DHE FATKEQËSITË TJERA PËR  
KOMUNËN E GJILANIT**

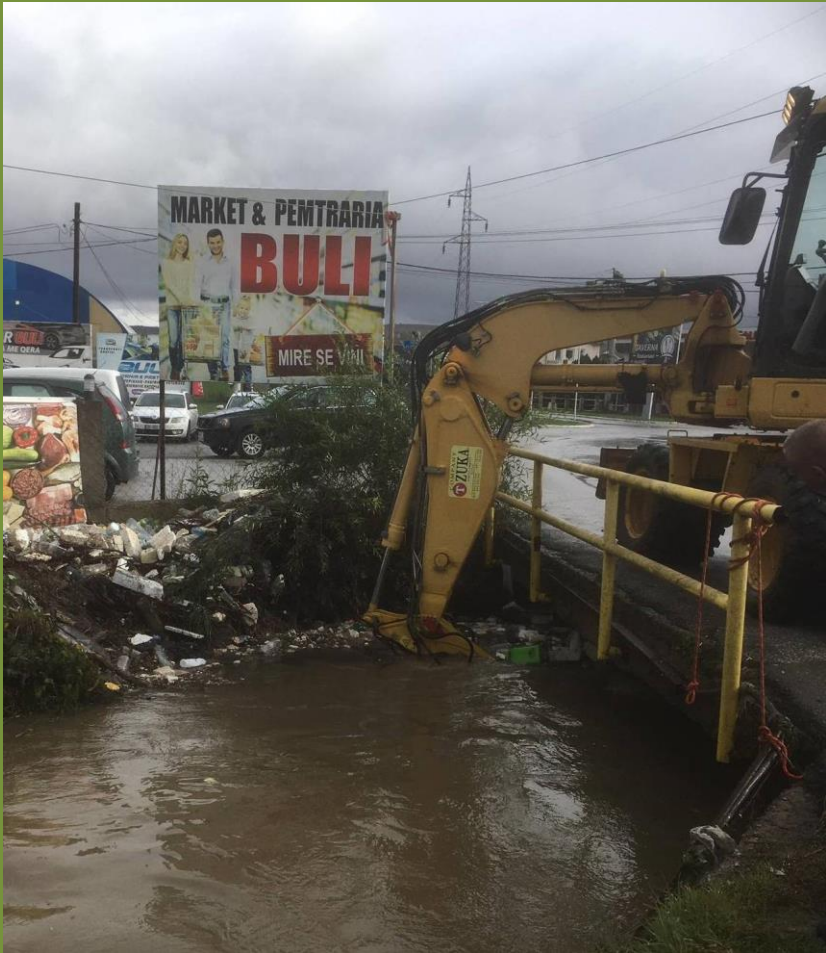
| | | <p>Rritja e nivelit të ujit në shtratin e lumit Stanishorka si shkak i mbylljes së urës nga plastika, drunjët dhe hedhurinat tjera shtëpiake</p> |

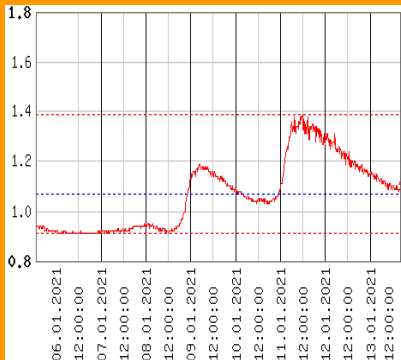
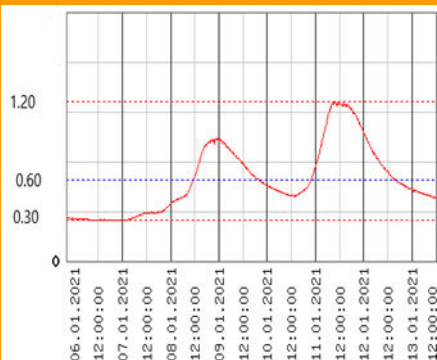
| | | <p><i>Niveli i ujerave ne pikat matese:</i></p> <p><i>Graf.1. Stanishorka në hyrje të Gjilanit    Graf.2. në dalje të Malishevës</i></p> <div style="display: flex; justify-content: space-around;"> </div> |

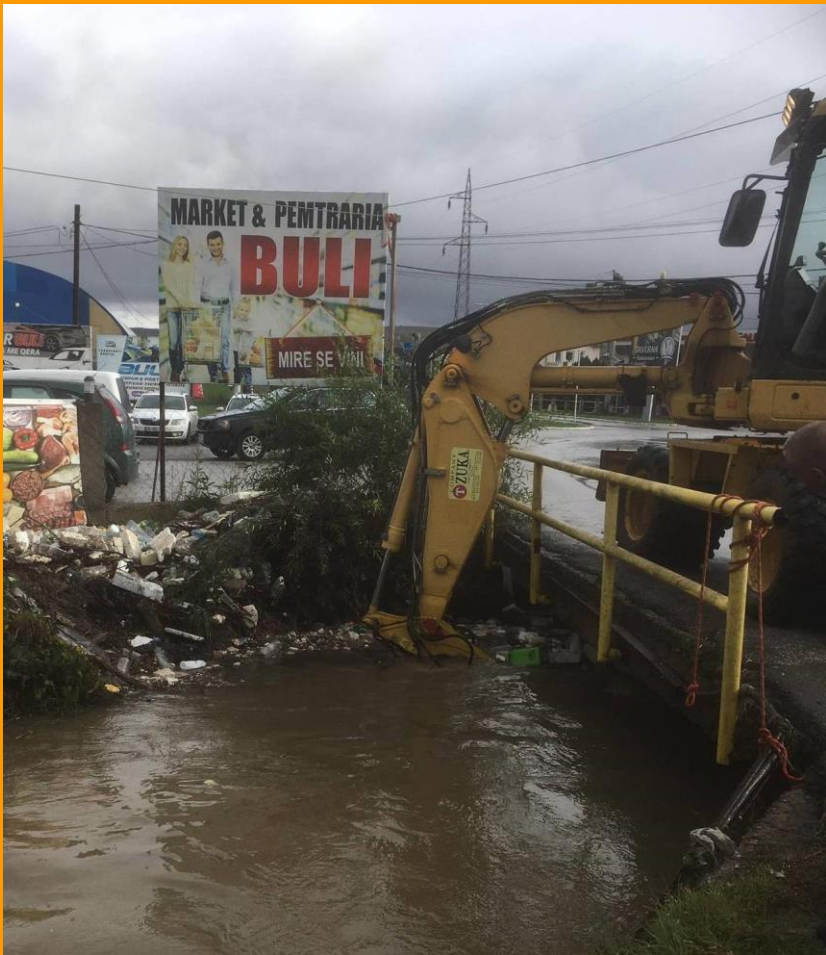
| | | <p>Rritja e nivelit të ujit në shtratin e lumit Stanishorka si shkak i mbylljes së urës nga plastika, drunjët dhe hedhurinat tjera shtëpiake</p> |

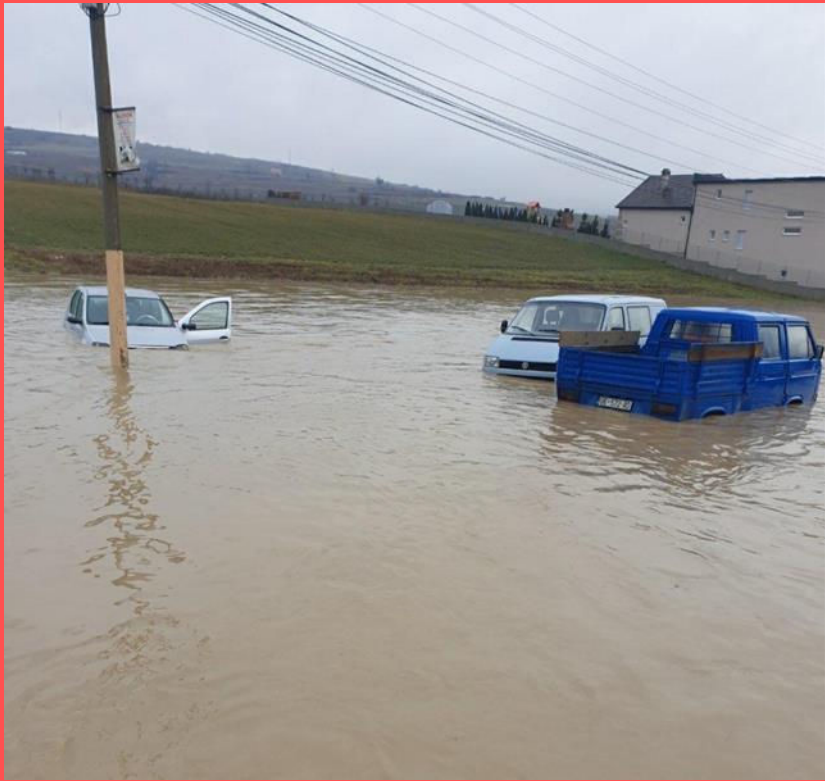
| | | <p>-Pas ndërprerjes se reshjeve më: 12 janar 2021, niveli i ujërave në këta lumenjtë ka filluar të bie.</p> <p><i>Gjendja në lumin Stanishorka në hyrje të fshatit Malishevë</i></p> |
